Bogotá, 25 de julio de 2024

De: HENRY ARTURO MOLANO VIVAS
Jefe Control Interno

Asunto: Informe de seguimiento a la Instalación Hotelera GIO Santa Marta

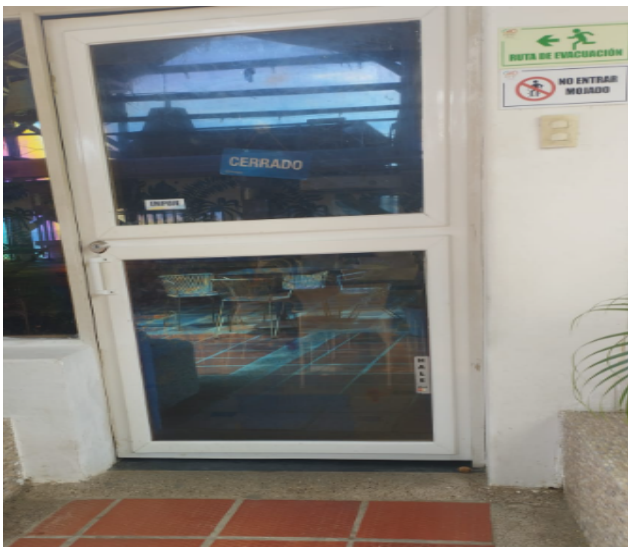
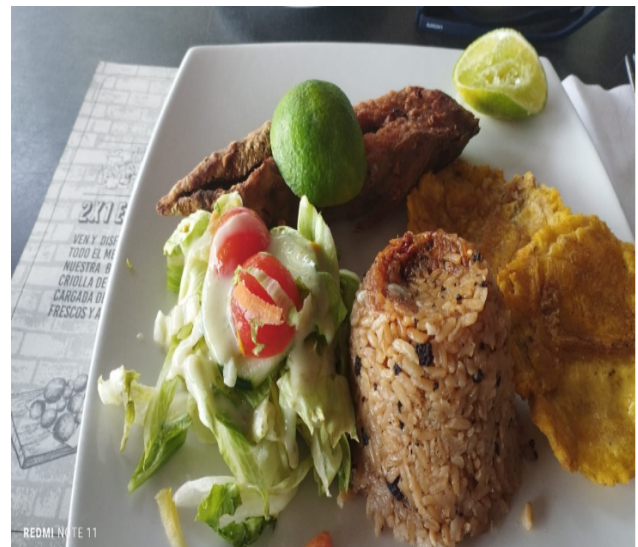
En seguimiento efectuado por la Oficina de Control Interno como mystery shopper se observa que los horarios de atención del restaurante no son los óptimos para la operación, siendo las 12.15 pm hora de almuerzo, la puerta de ingreso al mismo aparece con letrero “cerrado”, en dialogo con huésped afirman que “la comida no es acorde a el precio, mejor vamos al lado donde se ofrece un plato de \$80.000 para dos personas” por tanto se recomienda verificar el producto y se recomienda supervisar los horarios de atención al público de las zonas de comidas. Igualmente se anexa foto de menú del día por valor aprox \$36.000 para ser evaluado a las exigencias del sector.

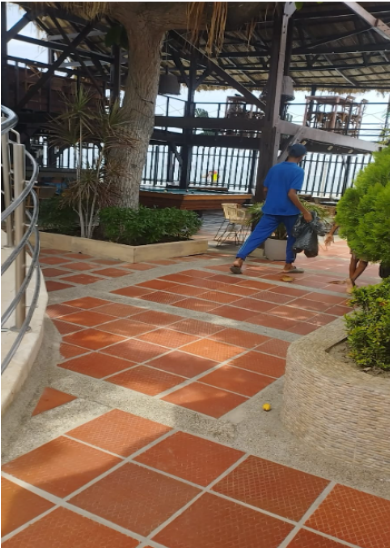
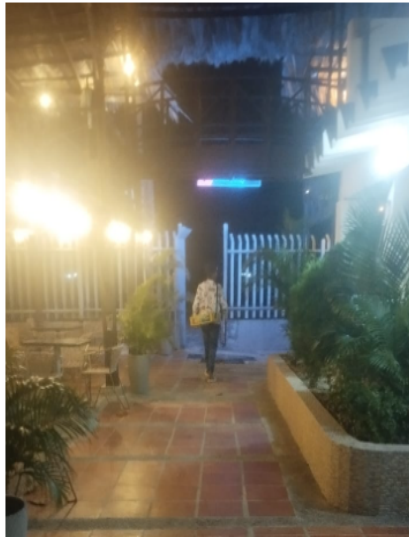
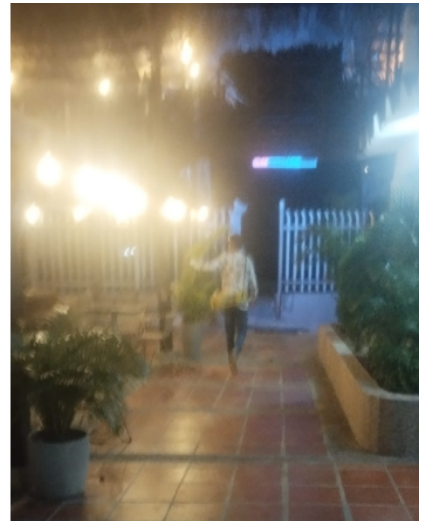
Se evidencio ingreso de personal no autorizado a las zonas del hotel como recicladores, vendedores ambulantes, lo que pude generar riesgos de seguridad y genera mal aspecto a la instalación hotelera antes los huéspedes.

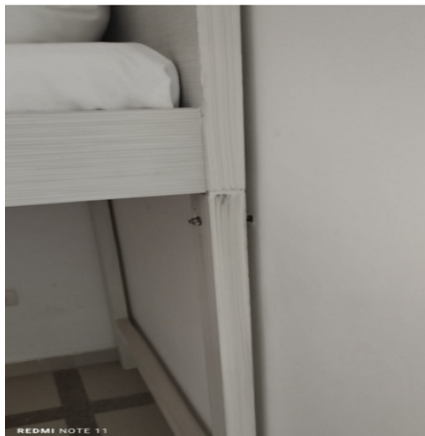
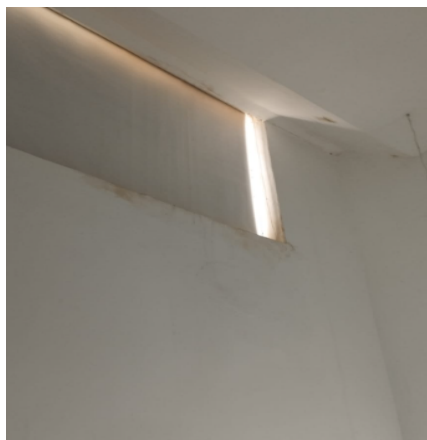
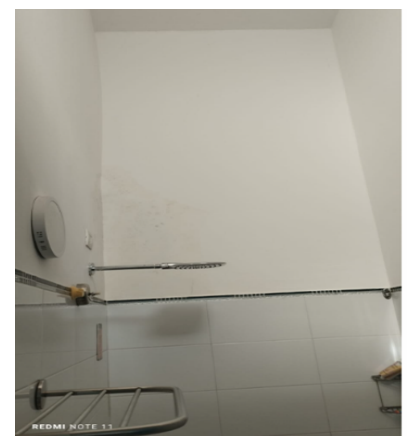
En seguimiento efectuado se evidencia que las habitaciones 102,101, 105,107,109,110,115, 208 presentan bloqueos los cuales pueden ser subsanados para la venta de forma inmediata, re recomienda que exista un control y/o autorización para el bloqueo de habitaciones y se tenga previsto que tipo de mantenimiento se requiere y que tiempo va a estar fuera de servicio, lo anterior dado que al indagar la autorización para el bloqueo no se presentó soporte alguno.

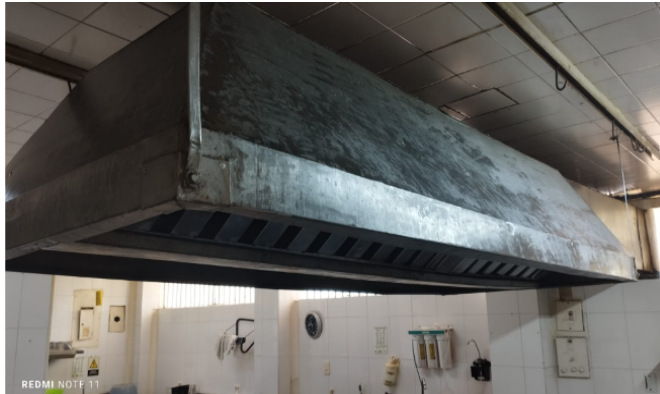
Campana no presenta el mantenimiento adecuado, se evidencia que se efectuó lavado externo, pero aún está pendiente limpieza general. Por lo tanto, aún persiste la debilidad detectada por la supervisión del contrato suscrito como plan de acción

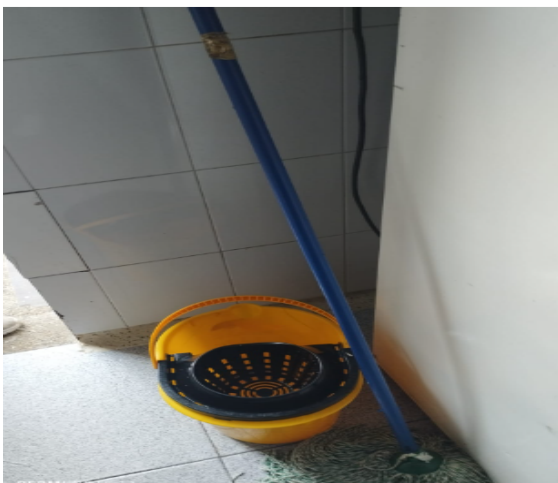
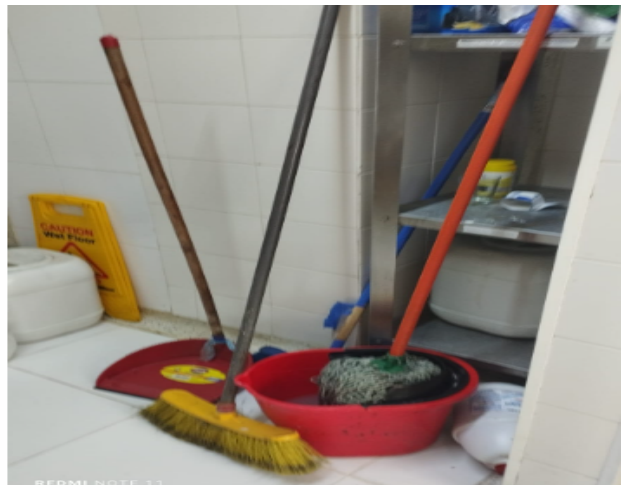
Se evidencia riesgos de inocuidad al mantener los elementos de aseo cerca de la zona de producción lo que genera mal aspecto y riesgos de inocuidad.

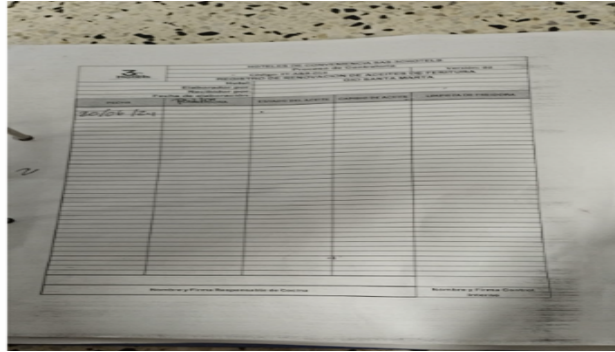
De acuerdo al plan de acción se evidencia que aún no está subsanada la debilidad detectada por a la supervisión del contrato, dado que hay planillas sin diligenciar y desactualizadas.

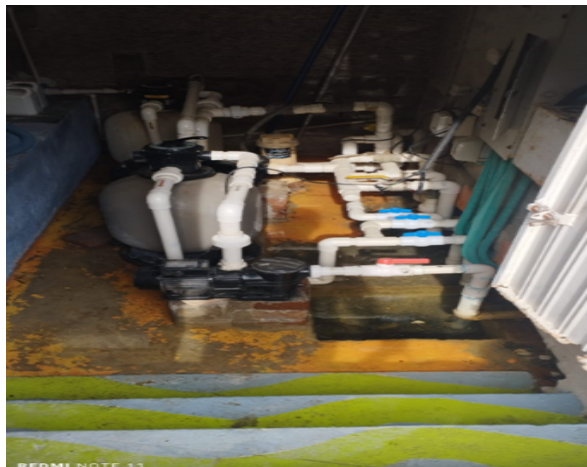
Se evidencia riesgos de índole seguridad en el trabajo, dado que en la zona de cuarto de máquinas de la piscina hay una falla de fuga de agua y dentro hay instalaciones eléctricas, lo que podría generar un accidente de índole laboral, así como algún daño a los equipos del Hotel.

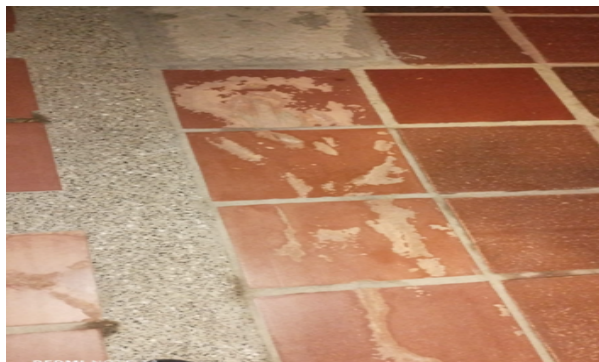
Se observa que las baldosas de la instalación se encuentran desgastadas en las zonas comunes del bar y generan aspecto de falta de mantenimiento y mal aspecto hacia los huéspedes. Generando riesgos de reputación de la instalación hotelera.

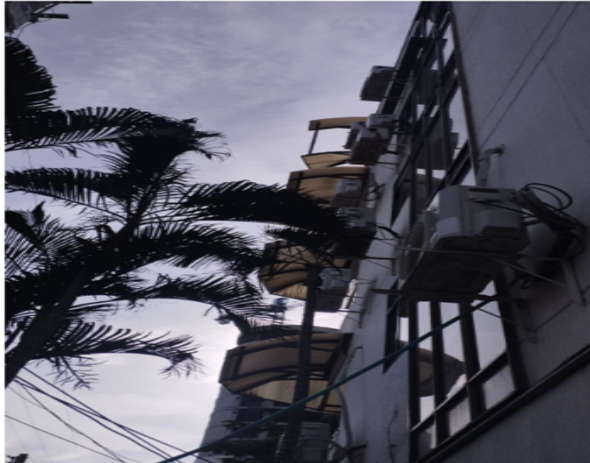
Se reitera que las pérgolas exteriores de la torre hotel aún se encuentran en mal estado lo que genera mal aspecto a los clientes y huéspedes de la instalación.

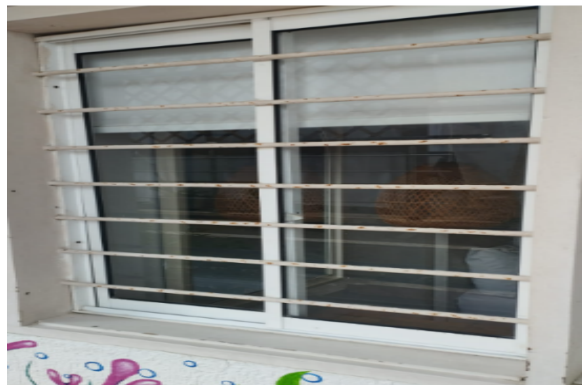
Se observa que las ventanas de las habitaciones presentan mal estado en temas de pintura lo cual puede generar mal aspecto ante los huéspedes.

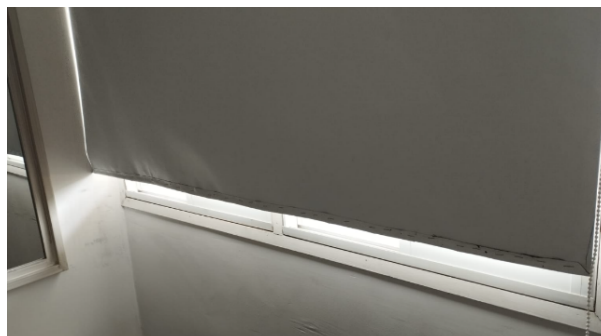
Se recomienda que se efectúen cambios de blackout cortinas de las habitaciones que se encuentren en mal estado, se evidencia que la habitación 206 se encuentra pegado con ganchos de cosedora.

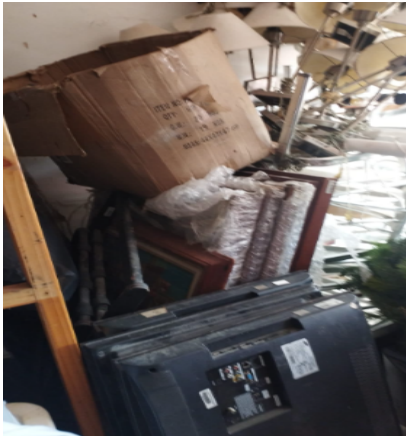
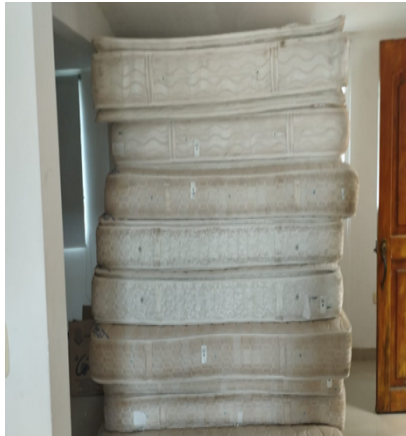
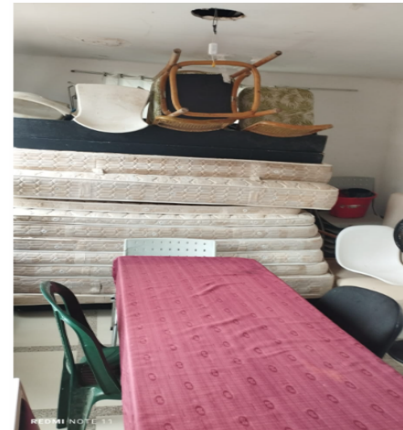
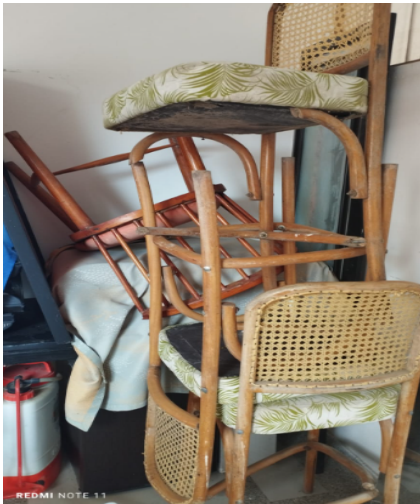
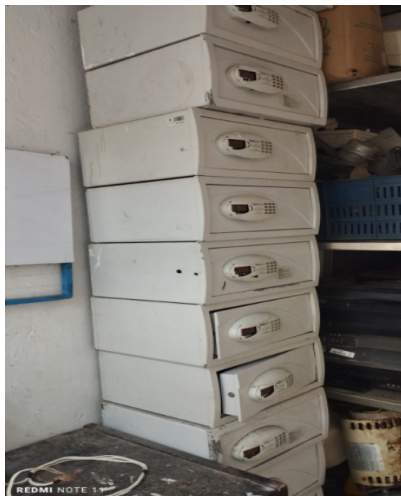
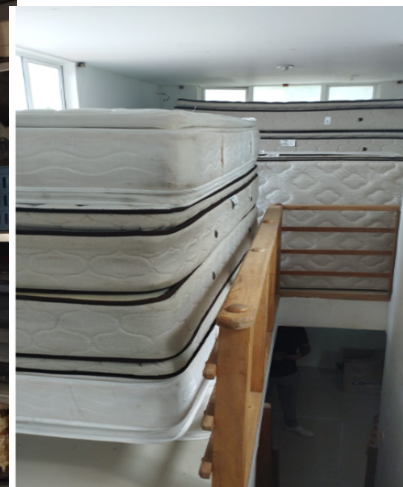
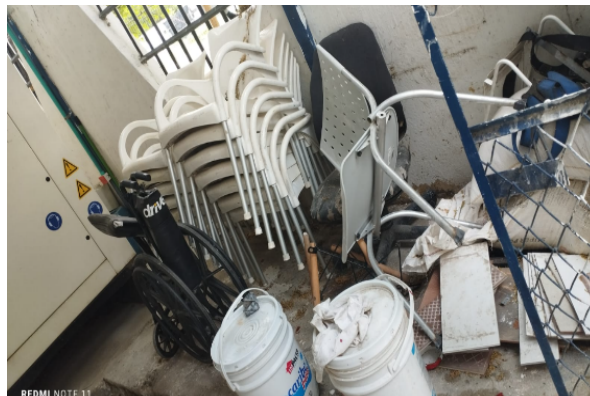
Se recomienda efectuar bajas de elementos que se encuentran almacenados los cuales ya no están en óptimo estado y están generando mal aspecto en varias zonas del back en la instalación hotelera, como comedor de funcionarios, mantenimiento, zonas de planta eléctrica, zona de administración.

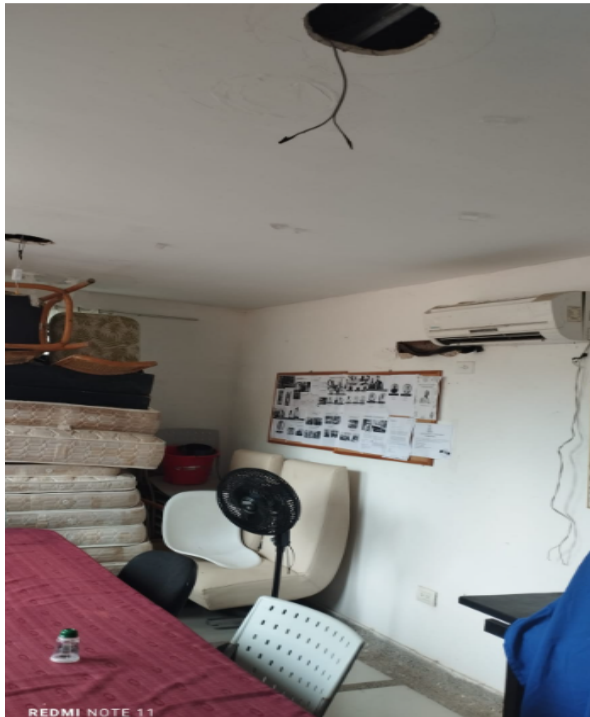
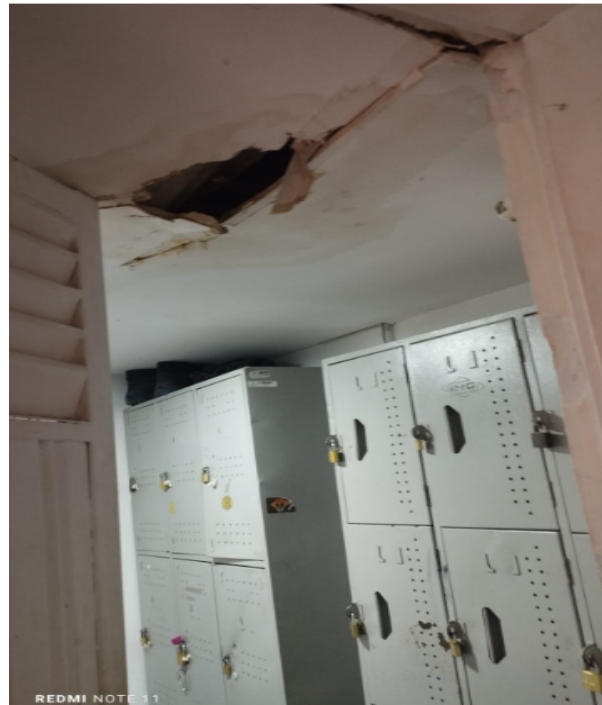
Zona de bienestar de empleados se encuentra en malas condiciones. El comedor se encuentra sin conexiones de luz para hacer conexión del ventilador, así como no cuenta con aire acondicionado para bienestar de los empleados de la instalación. Así mismo la zona de los Locker el cielorraso esta por caerse lo que puede generar un accidente de índole laboral.

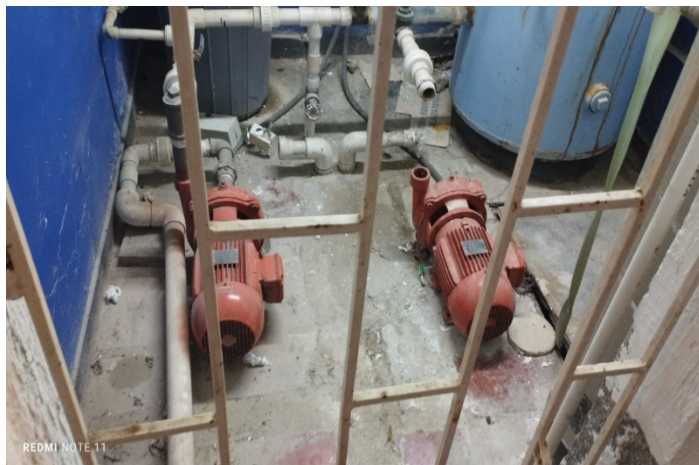
Se observa que la zona de bombas de agua de la instalación hotelera presenta suciedad y mal aspecto en cuento a mantenimiento y aún persiste la bomba dañada

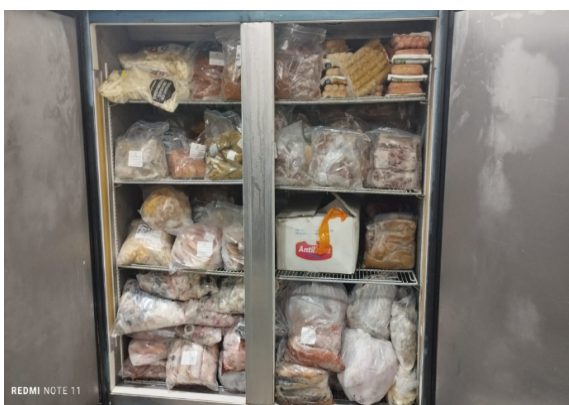
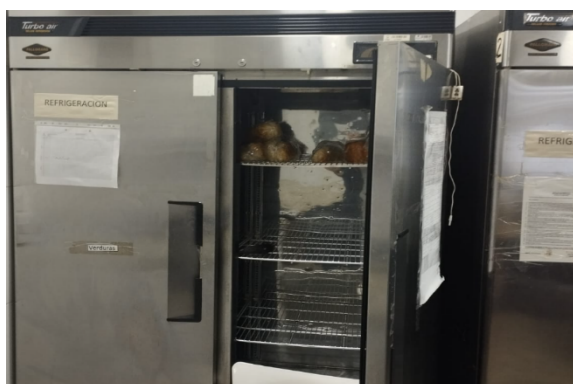
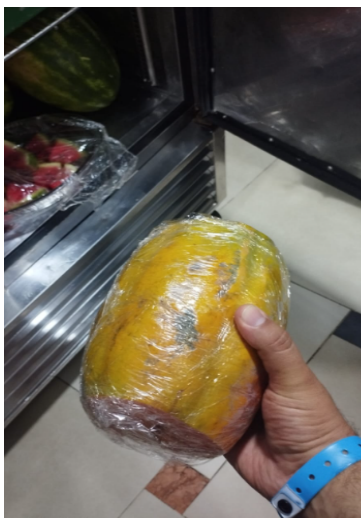
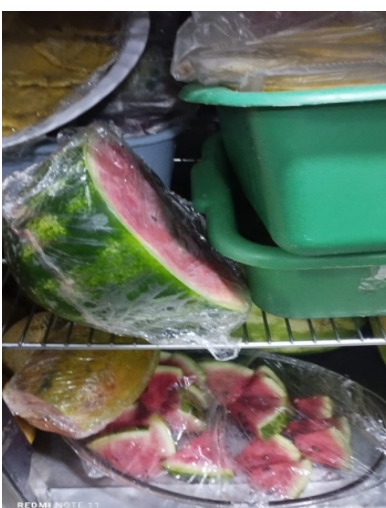
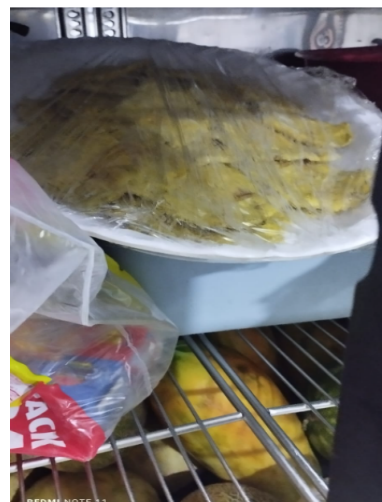
1. Aseo y limpieza en general de los equipos y áreas de cocina: Aún persiste el tema de aseo en las zonas de cocina se evidencia que aún no se ha hecho el lavado de la campana a profundidad, el aseo de las zonas comunes se observa positivo sin embargo se recomienda continuar con el seguimiento.
2. Contaminación cruzada: Aún persiste el tema se observa debilidades en la marcación de alimentos como es la patilla plátanos precocidos y papayas, aun se evidencia que hay materia prima en un solo congelador dado que el otro se encuentra averiado.

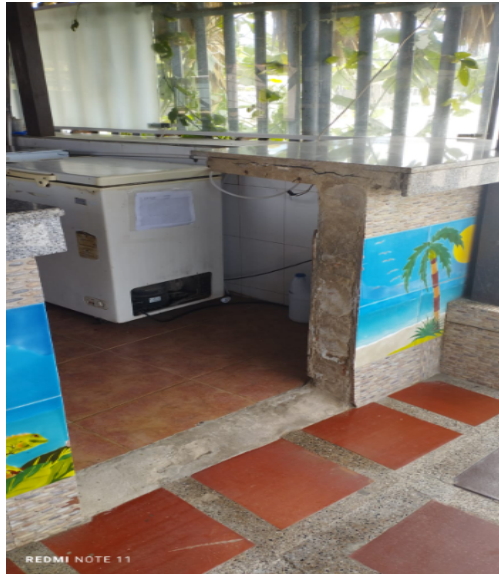
3. Planillas (temperaturas, aseo, plan de saneamiento): Aún persiste la debilidad no se evidencia diligenciamiento de las mismas, se recomienda continuar con el seguimiento.
4. Lavaplatos bar: La estructura se encuentra con enchape, se recomienda terminar las dos baldosas faltantes

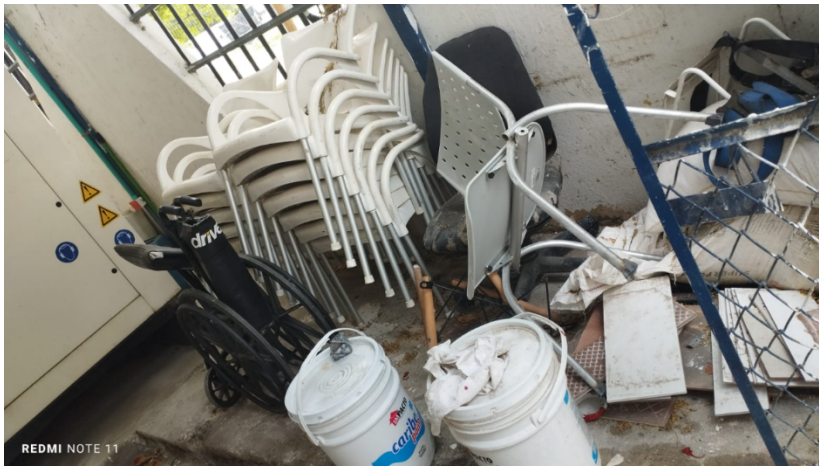
14. Aires acondicionados: Aún persisten la debilidad hay aires acondicionas en mal estado e incluso hay habitaciones bloqueadas que a deduce el operador por falta de aires acondicionados.
15. Aseo áreas públicas - 16 Aseo y recuperación parqueadero: Se evidencia que aún persiste desorden en las zonas de la instalación hotelera, se recomienda continuar con el seguimiento dado que la debilidad no ha sido subsanada.
