2024-130-000779-3

Bogotá, 10 de julio de 2024

Asunto: **Informe de seguimiento a la UEN Windsor House**

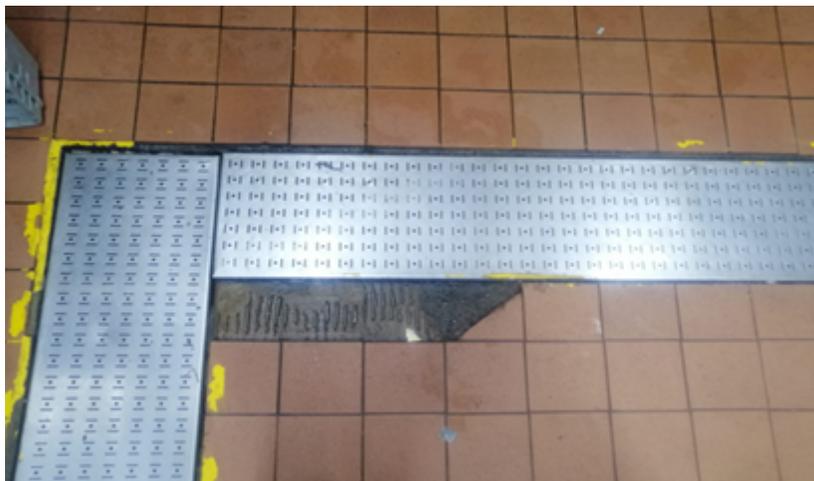
- **Numeral 1. Pisos y drenajes:** Conforme a la evidencia fotográfica, se observa deterioro en los pisos de la cocina y se encuentran resbalosos incumpliendo con el numeral 1.1. donde indica que: *"Los pisos deben estar contruidos con materiales que no generen sustancias o contaminantes tóxicos, resistentes, no porosos, impermeables no absorbentes, no deslizantes y con acabados libres de grietas o defectos que dificulten la limpieza, desinfección y mantenimiento sanitario."*

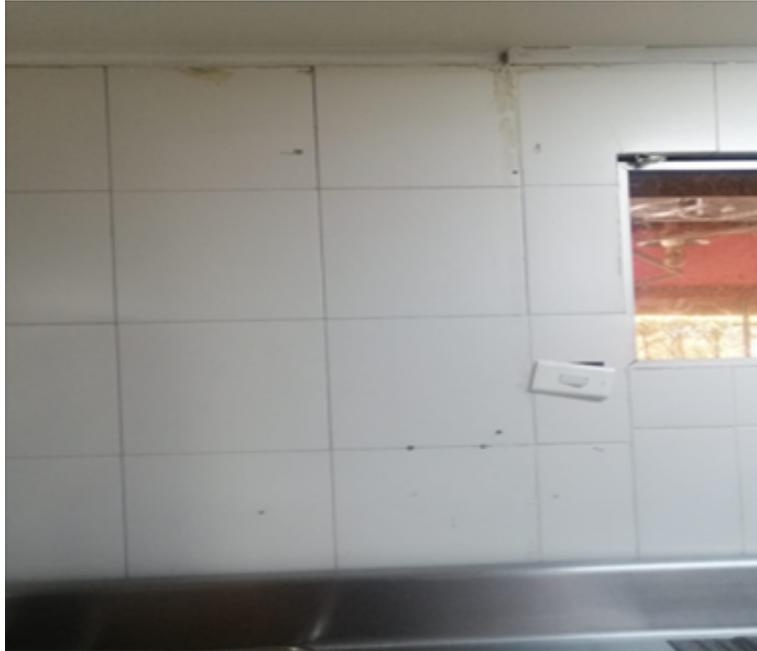
- **Numeral 2 Paredes:** De acuerdo a la evidencia fotográfica, se observa deterioro en las paredes de las instalaciones incumpliendo con el numeral 2.1. donde indica que: *"En las áreas de elaboración y envasado, las paredes deben ser de materiales resistentes, colores claros, impermeables, no absorbentes y de fácil limpieza y desinfección. Además, según el tipo de proceso hasta una altura adecuada, las mismas deben poseer acabado liso y sin grietas, pueden recubrirse con pinturas plásticas de colores claros que reúnan los requisitos antes mencionados"*.

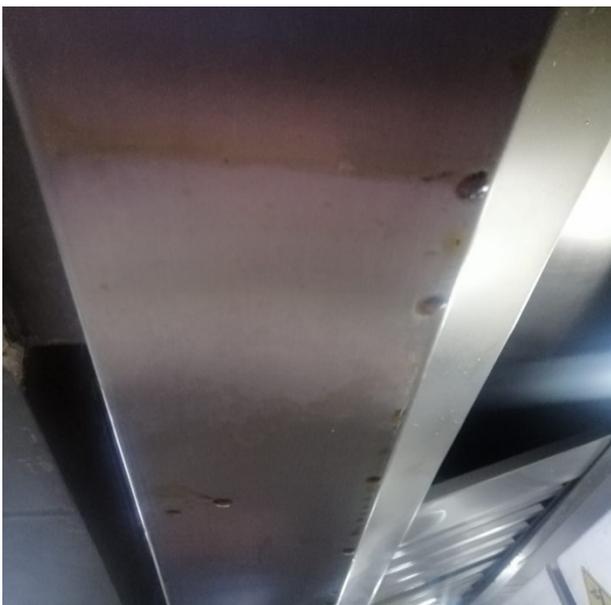
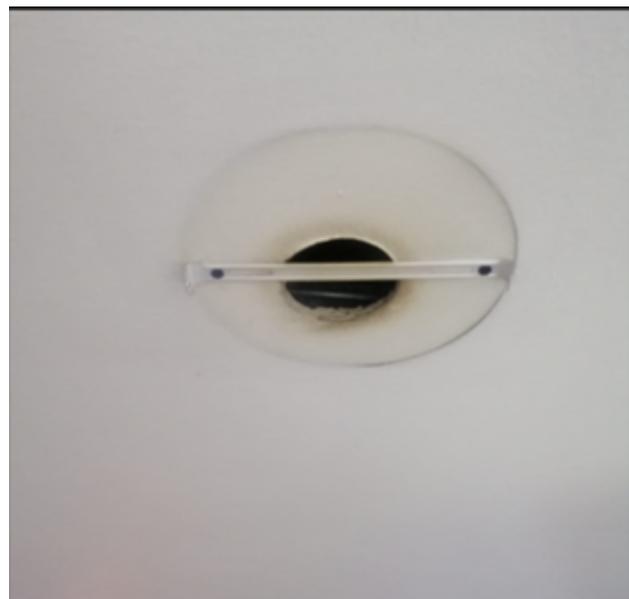
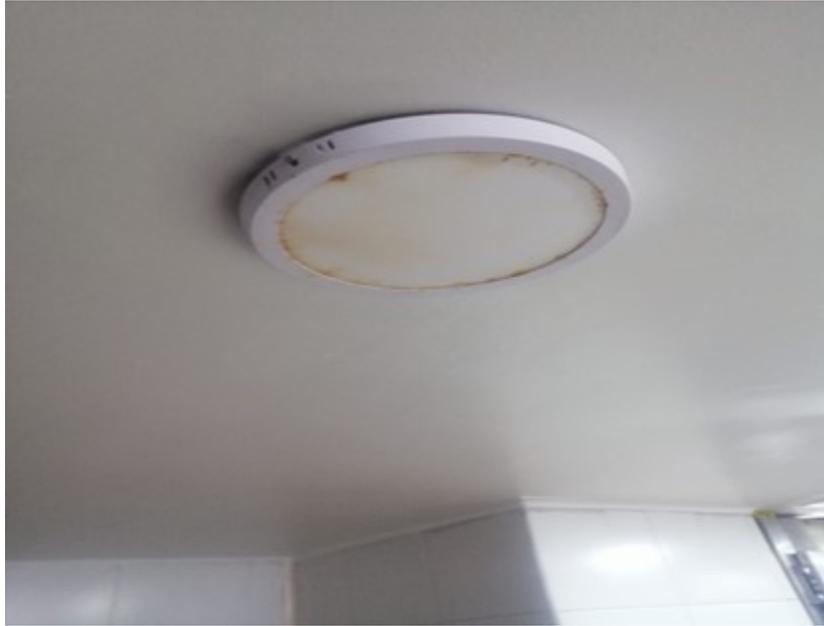
- **Numeral 3 Techos:** De acuerdo a la evidencia fotográfica, se observa deterioro y acumulación de grasa en la parte del techo de la campana de la cocina incumpliendo con el numeral 3.1. donde indica que: *“En las áreas de elaboración y envasado, las paredes deben ser de materiales resistentes, colores claros, impermeables, no absorbentes y de fácil limpieza y desinfección. Además, según el tipo de proceso hasta una altura adecuada, las mismas deben poseer acabado liso y sin grietas, pueden recubrirse con pinturas plásticas de colores claros que reúnan los requisitos antes mencionados”.*

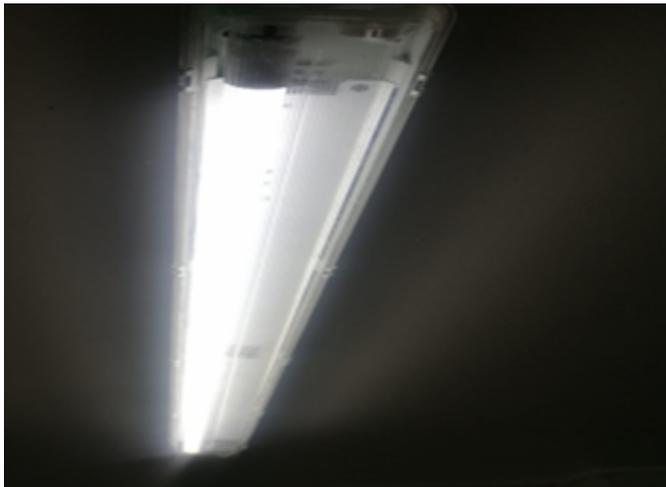
- **Numeral 7 Iluminación:** Conforme a las evidencias fotográficas se evidencia que las lámparas ubicadas en la cocina no tienen la protección que las cubra en caso de ruptura y la falta de bombillos, incumpliendo con la norma en su numeral 7.3 donde indica: *“Las lámparas, accesorios y otros medios de iluminación del establecimiento deben ser del tipo de seguridad y estar protegidos para evitar la contaminación en caso de ruptura y, en general, contar con una iluminación uniforme que no altere los colores naturales.”*

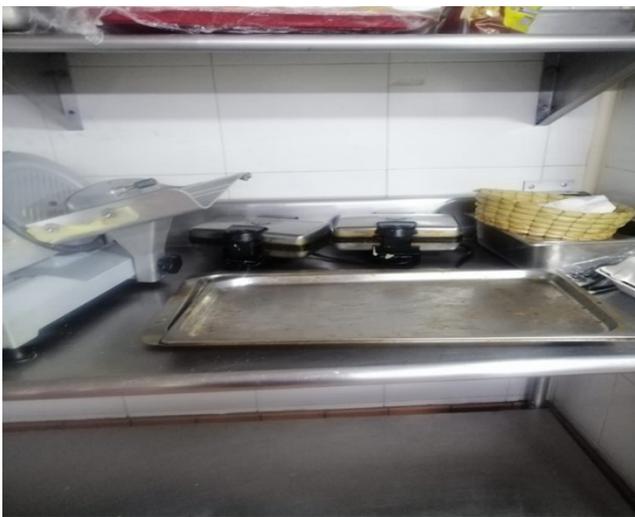
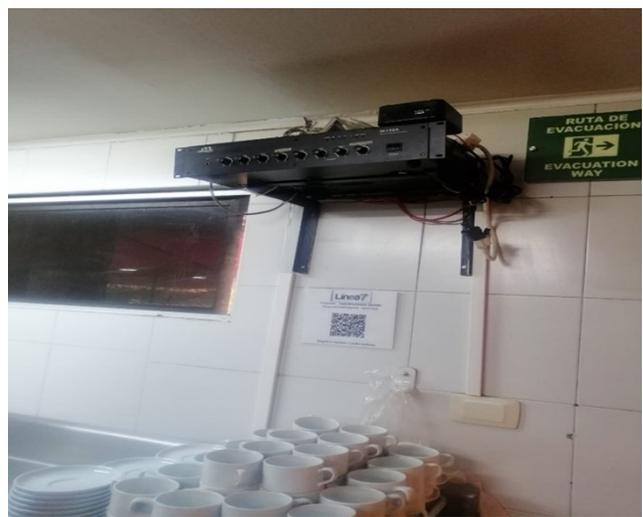
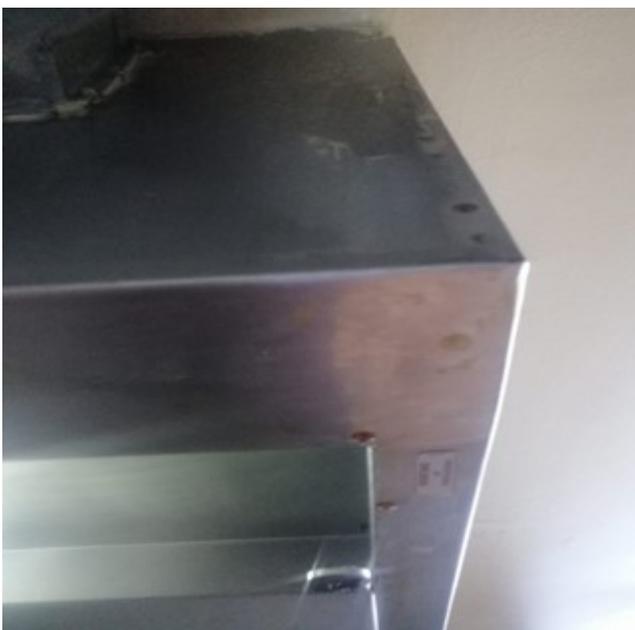
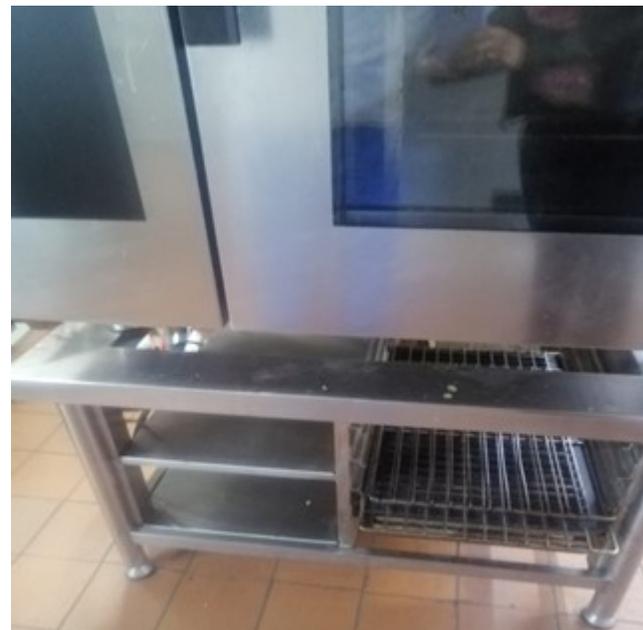
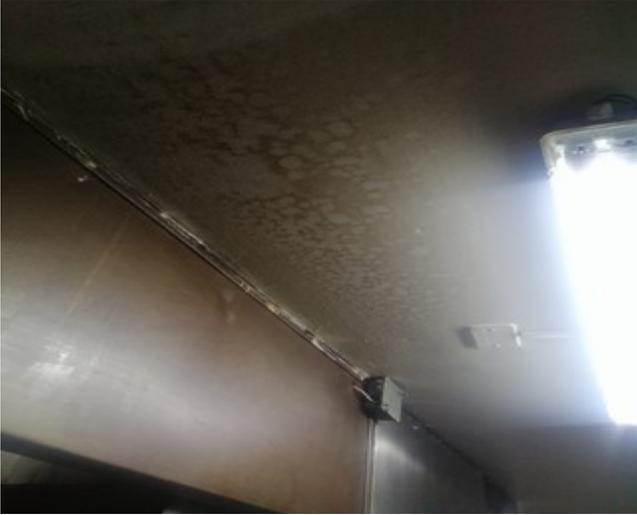
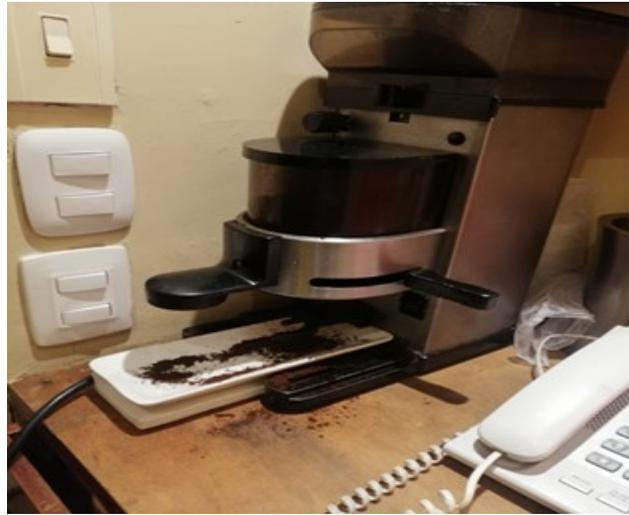
En trabajo en campo, se observa debilidad en la manutención de los utensilios evitando la posible contaminación del alimento, incumpliendo con el artículo 8 donde indica: “Los equipos y utensilios utilizados en el procesamiento, fabricación, preparación, envasado y expendio de alimentos dependen del tipo de alimento, materia prima o insumo, de la tecnología a emplear y de la máxima capacidad de producción prevista. Todos ellos deben de estar diseñados, construidos, instalados y mantenidos de manera que se evite la contaminación del alimento, facilite la limpieza y desinfección de sus superficies y permitan desempeñar adecuadamente el uso previsto”.

2. Se recomienda verificar el estado del mantenimiento los equipos utilizados para la ejecución de los contratos, dado que presentan deterioros, los cuales pueden materializar el riesgo de contaminación cruzada en la preparación de alimentos estipulados por la normatividad vigente.

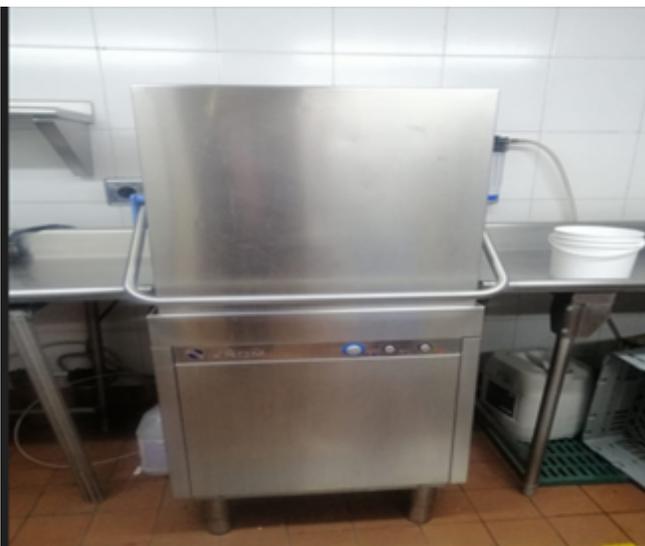
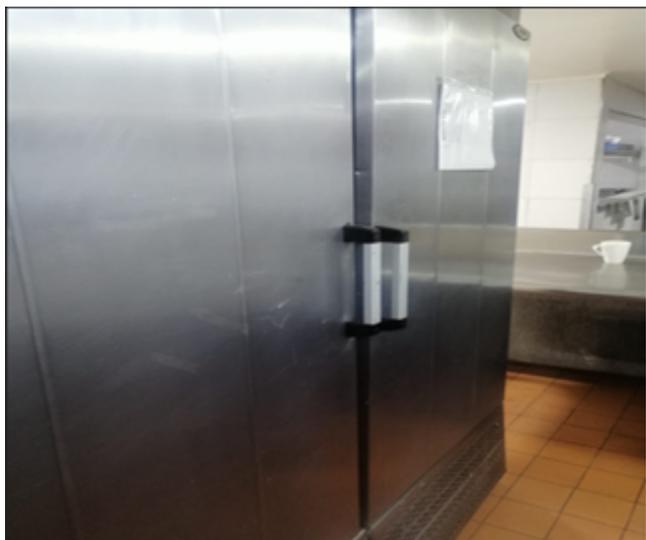
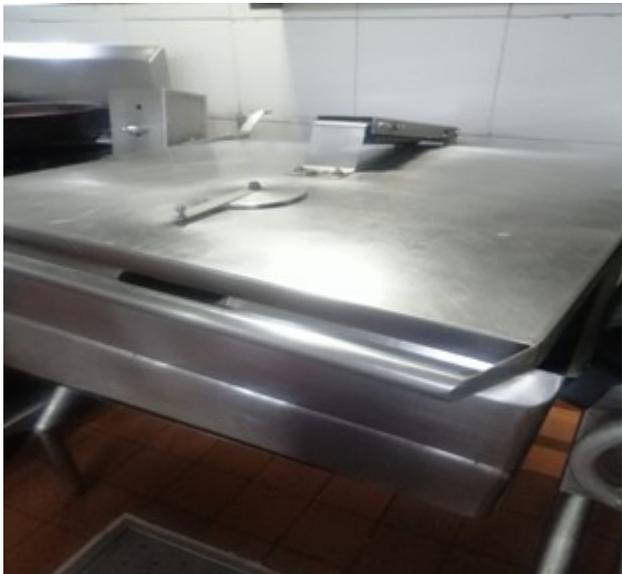
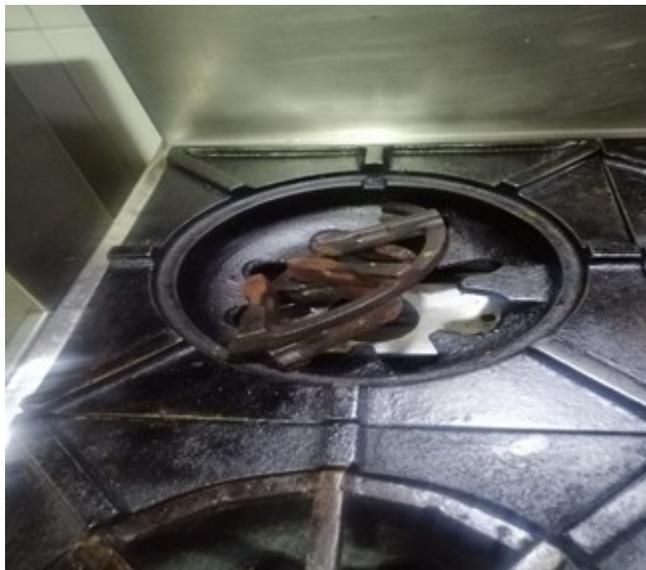
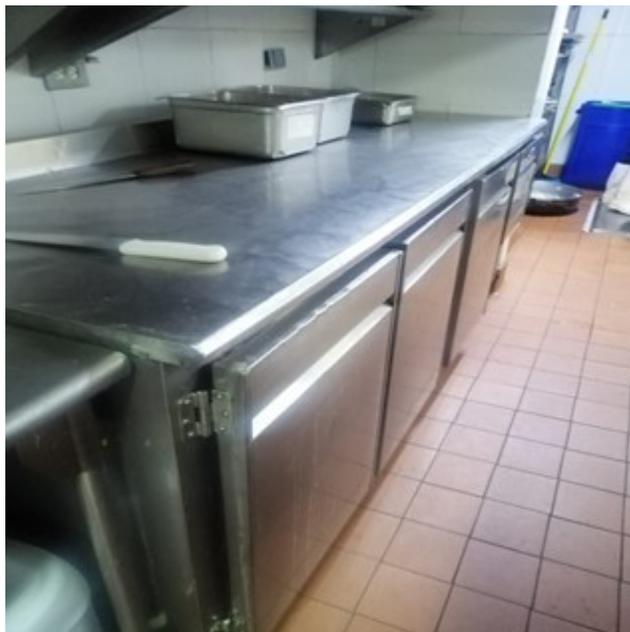
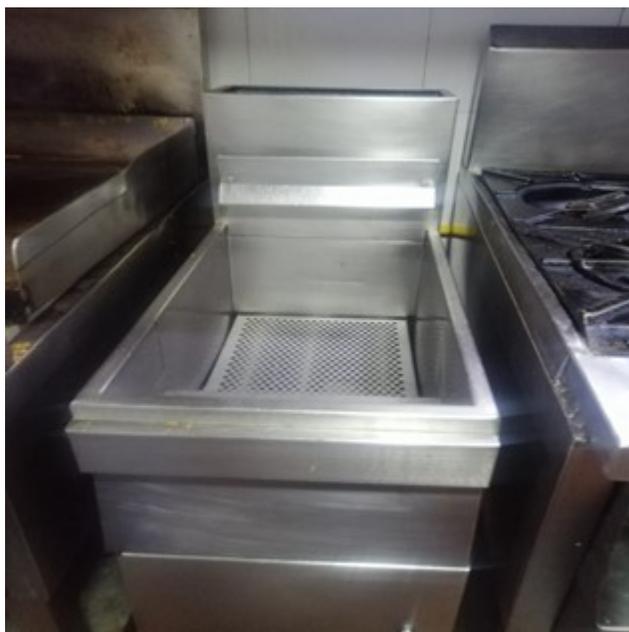
- Numeral 3: En trabajo en campo, se observa debilidades en los equipos que se encuentran en mal estado y fuera de uso, incumplimiento el numeral 3 donde indica “...Los equipos que se utilicen en operaciones críticas para lograr la inocuidad del alimento, deben estar dotados de los instrumentos y accesorios requeridos para la medición y registro de las variables del proceso. Así mismo, deben poseer dispositivos para permitir la toma de muestras del alimento y materias primas..”.

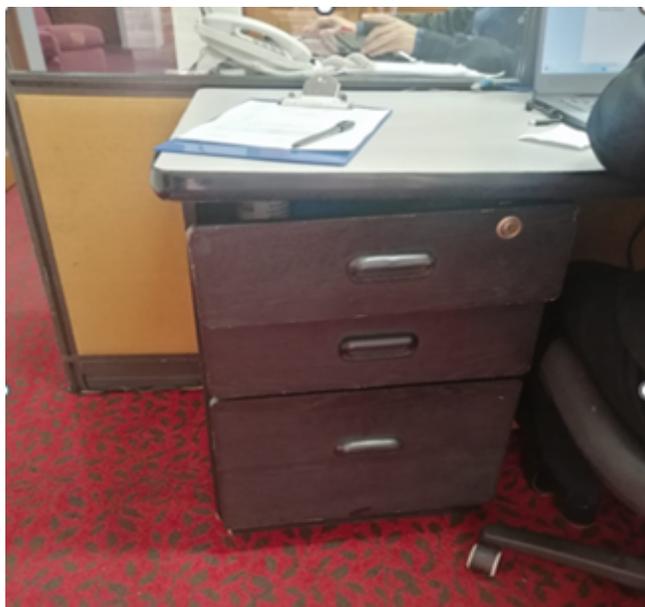
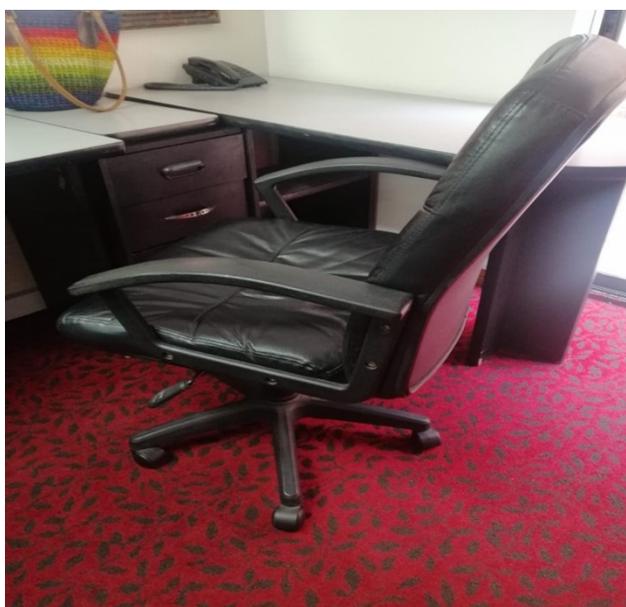
Se observa que los muebles utilizados por el personal administrativo se encuentran en mal estado, ocasionando posibles accidentes laborales, dado que presentan deterioro y mala prestación de sus funciones.
